# 检 验 报 告

报告编号: RBPQZ250060

工程名称: 涂寨镇山尾坝内村李祖辉（康爱珍）住宅楼

检测内容: 结构部分拆除可行性评估

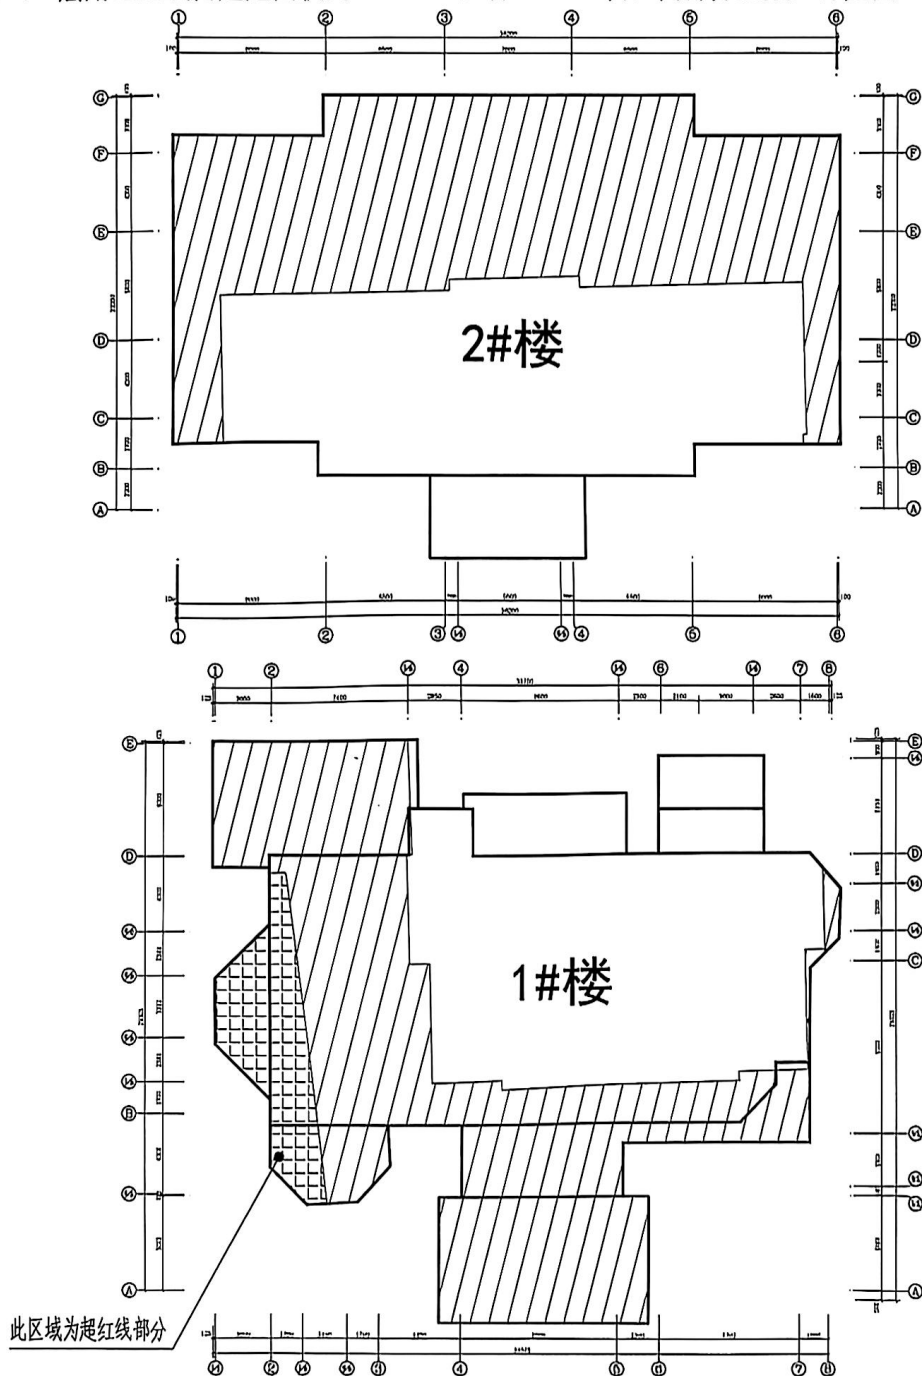
经现场走访有关部门人员了解, 李祖辉(康爱珍)住宅楼的超建区域由 1#楼违法超建(约于 1~1/3 轴交 1/A~E 轴及 1~8 轴交 A~1/B 轴范围内)(一层超用地红线外的面积约 50.91m<sup>2</sup>, 合 0.0764 亩; 一层用地红线内超建面积约 348.63m<sup>2</sup>, 合 0.5229 亩)和 2#楼违法超建(约于 1~6 轴交 1/D~G 轴范围内)(一层用地红线内超建面积约 379.13m<sup>2</sup>, 合 0.5687 亩)两部分组成, 详见图 1。

图 1: 超建区域平面示意图(图中尺寸单位为 mm)(图中阴影区域为超建区域)

综上所述,涂寨镇山尾坝内村李祖辉(康爱珍)住宅楼 1#楼违法超建区域(约于 1~1/3 轴交 1/A~E 轴及 1~8 轴交 A~1/B 轴范围内)及 2#楼违法超建区域(约于 1~6 轴交 1/D~G 轴范围内)的拆除会影响合法建筑物本体的结构安全,并可能影响相邻建筑物、构筑物的安全及使用,不建议对该部分进行拆除。
